高力ワンサイドボルトを用いた遅れ破壊ボルト取替え工事報告

群馬県安中土木事務所 大山 貴之
 株式会社大手組 大手 一信
 (株)ロボテックスファスニングシステム 正会員 ○中島 一浩
 明星大学理工学部 正会員 鈴木 博之
 新構造技術株式会社 正会員 田所 正人

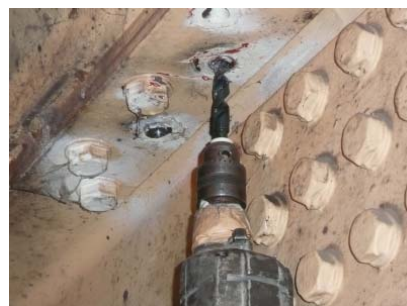
③鉄鋼ドリルによる下孔あけ

高力ワンサイドボルトを用いた遅れ破壊ボルト取替え工法が提案されているが、これらの文献^{*1}^{*2}で示された、残存したボルトねじ部を撤去する工程において、添接部のボルト群があるため、自動磁気ボール盤(アトラー)の設置が困難であり、今回は施工手順②～⑥に示した逆ねじボルトを挿入して、残存ねじ部を撤去した。ボルト群の中でも施工可能なアトラーの開発や、より効率的な工法の研究が必要である。因みに、本工事では、施工手順⑫のように、鋼板を添接部に仮付け溶接し、アトラーにてボルトを撤去することも試みた。
