高力ワンサイドボルト摩擦接合継手の疲労特性

(株)ロブテックスファスニングシステム	正会員	中島 一浩
(株)ロブテックスファスニングシステム		川邊 裕一
明星大学	正会員	鈴木 博之
(株)ロブテックスファスニングシステム		藤井 克紀

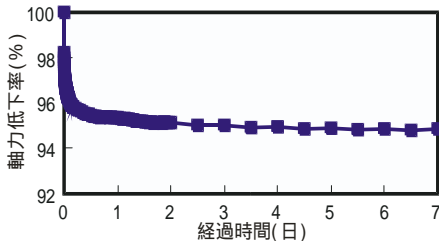
図 - 1 リラクゼーション試験

最初にワンサイドボルトのリラクセーション試験を行った。ボルト軸力は、埋込み型ボルトゲージを用いて測定した。ワンサイドボルトの軸力低下率と経過時間の関係を図-1に示す。ボルト軸力は、締め付け後、約1日経過するまでは急激に低下し、その後緩やかに減少し、3日目以降はほぼ一定の軸力となっている。1週間経過後の軸力減少率は、約5%である。従って、ワンサイドボルトのリラクセーション特性は通常の高力ボルトと同様な傾向であると言える。

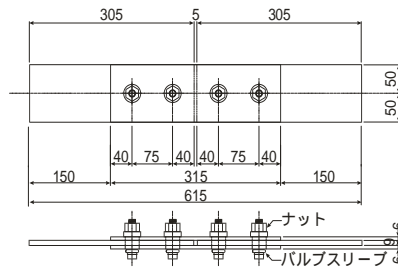
図 - 2 試験体形状

試験体は図-2に示すように、二面摩擦接合継手とし、摩擦面にはショットブラスト処理を施した。使用したボルトはMUTF24-25であり、ボルト孔径は26.0mmである。試験には容量200kNの油圧サーボ式疲労試験機を用い、載荷は片振引張繰返し載荷とした。ボルト軸力の測定には、埋込み型ボルトゲージを用いた。R-1, R-2, R-3試験体の作用応力範囲はそれぞれ $\sigma = 155\text{MPa}$, 125MPa , 100MPa とし、50万回毎に軸力を計測し、繰返し数は200万回とした。

試験体は図-2と同じであるが、母材の厚さは19mm、添接板の厚さは12mmとした。摩擦面はショットブラスト処理とした。使用したボルトはMUTF20-45であり、ボルト孔径は21.5mmである。すべり試験は応力範囲 $\sigma = 155\text{MPa}$ で200万回の繰返し荷重を作用させた試験体(S-1, S-2, S-3)と、繰返し荷重を作用させなかった試験体(N-1, N-2, N-3)について、アムスラー型万能試験機を用いて行った。すべり荷重は、急激

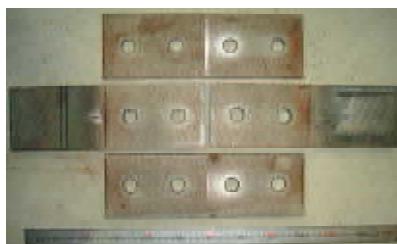
写真 - 1 解体後の試験体

すべり試験結果を表 - 1 に示す．全ての試験体がすべり係数0.4をクリアしている．また，Sシリーズのすべり係数の平均は0.70，Nシリーズの平均は0.60である．すべり試験後の試験体を解体し，摩擦面を観察したところ，Sシリーズの摩擦面には赤錆が発生(写真 - 1)しており，Nシリーズには赤錆は認められなかった．すべり係数の向上は，この赤錆に起因するものと考えられる．

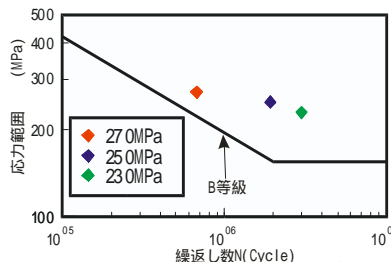
図 - 4 疲労試験結果

疲労試験結果を図 - 4 に示す．図中には「鋼道路橋の疲労設計指針」における高力ボルト摩擦接合継手の疲労強度等級，B 等級の S-N 曲線も示した．図より，本実験結果は疲労強度等級，B 等級をクリアしていることがわかる．よってワンサイドボルト摩擦接合継手は，従来の高力ボルト摩擦接合継手と同等以上の疲労強度を有していると言える．
