高力ワンサイドボルト摩擦接合継手の基礎的特性 Basic Characteristic of High Strength Blind Bolted Friction Joints

ABSTRACT High strength blind bolts that can be constructed from one side is effective as the repair, the reinforcement of the close section, and friction joints of box column. However, fatigue durability of high strength blind bolted friction joints has not been verified up to now. In this thesis, we did the verification experiment of basic characteristic of high strength blind bolted friction joints. It was clarified to have the characteristic equal with high strength blind bolts. And, we report on the application experience of box column that uses high strength blind bolted friction joints.

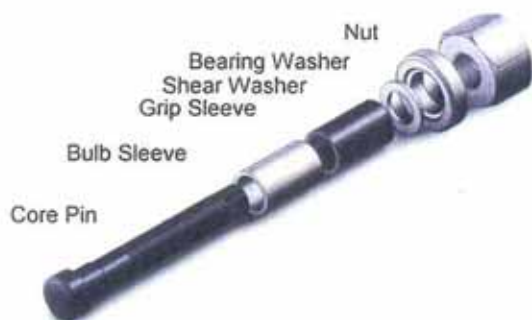
図-1 高力ワンサイドボルト部材構成

高力ワンサイドボルトの部材構成を図-1に示す。部材裏側でボルト頭を形成するバルブスリーブ、バルブスリーブを支持するグリップスリーブおよびシャーワッシャー、グリップレンジを確保するベアリングワッシャー、特殊台形ねじおよびピンテール溝の付いたコアピン、ナットの6部品から構成されている。

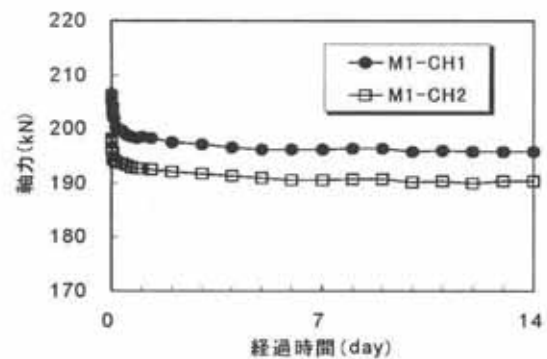
図-5 軸力リラクゼーション

高力ワンサイドボルトの軸力と経過時間の関係を図-5に示す。ボルト軸力は、締付け後、約1日経過までは急激に低下し、その後緩やかに減少する。約1週間経過後には、ほぼ一定の軸力で安定し、14日経過後の軸力減少量は、締め付け時の軸力を100%とした場合、約4.5%である。

導入軸力と軸力リラクセーションの間に約 5kN の差が生じている。これは導入軸力のばらつきその他、試験体のボルト締結方法（1次締めを省略）に起因しているが、試験結果は高力ワンサイドボルトの導入軸力規定値（184kN～215kN）内に収まっている。

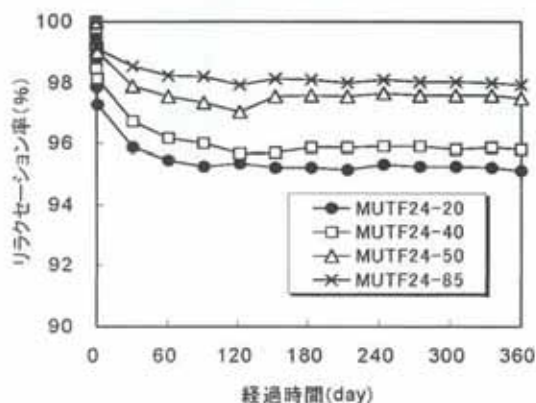
図-6 軸力リラクセーション

図-6に軸力リラクセーションの長期計測結果を示す。室温 20℃の恒温恒湿試験機内でボルト頭部にひずみゲージを貼り、ボルト軸方向ひずみの経年変化を計測した。

締結直後の導入軸力を 100%としたとき、1年後の軸力リラクセーション率は 2.1～4.9%であった。

これらの結果から、高力ワンサイドボルトの軸力リラクセーションは、従来の高力ボルトにおけるリラクセーション試験結果と同様な傾向⁸⁾を示しており、設計軸力や導入軸力について特別な配慮は必要ないことが分かる。

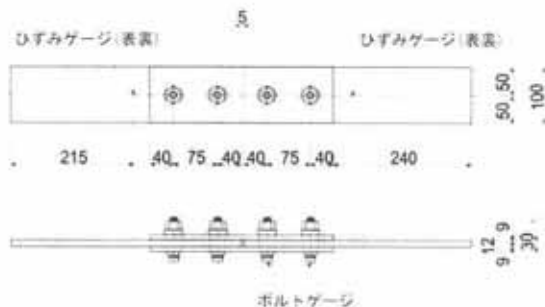
図-7 試験体形状

試験体の形状は図-7に示すように、二面摩擦接合とし、試験体は3セット(M1,M2,M3)製作した。ボルト孔径はφ26.0mmとし、母材および添板の摩擦面はショットブラストを施した。母材端部から 215mm の位置にひずみゲージを設置し、疲労試験にて載荷する応力値を静的載荷試験によって計測した。

図-7に示す疲労試験体に対して、継手内側2本を締結した後、外側2本を締結した。高力ワンサイドボルトを試験体に締付けた後、14日経過までの軸力を計測した。

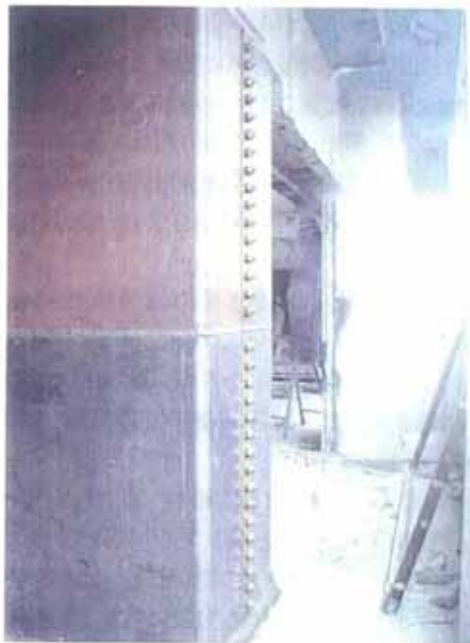
写真-10 RC柱鋼板巻き補強

また、RC柱への鋼板巻き立てや耐震ブレース設置などの耐震補強工事においても、現場溶接レスの接合法として応用が可能である。

RC柱への鋼板巻き立て接合部に高力ワンサイドボルトを用いた事例を写真-10に示す。

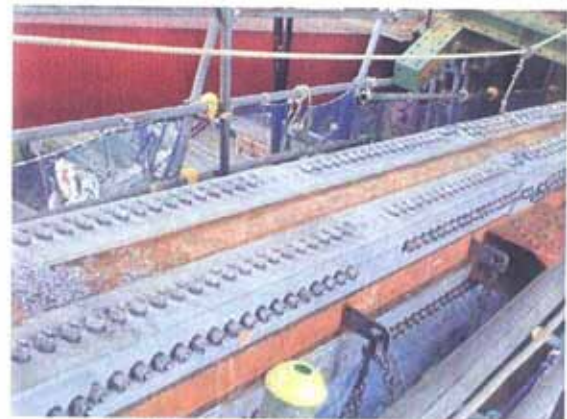
写真-11 鋼アーチ橋補強

鋼道路橋の補修・補強においては、施工上の制約から高力ワンサイドボルトを用いるケースが多いが、近年、アーチ橋やトラス橋など比較的大規模な橋梁の耐震補強に採用される事例が増えている。

その一例としてアーチリブの角補強事例¹⁾⁴⁾を写真-11に示す。
